INVENTARIO PATRIMONIAL DEL CENTRO
DE MONTEVIDEO Y ÁREAS DE PROXIMIDAD
MARZO 2025

ANEXO 7

Bienes de Interés Departamental

*Anexo 7_2
Bienes de Interés
Departamental
Fichas y Listado
03.2025*

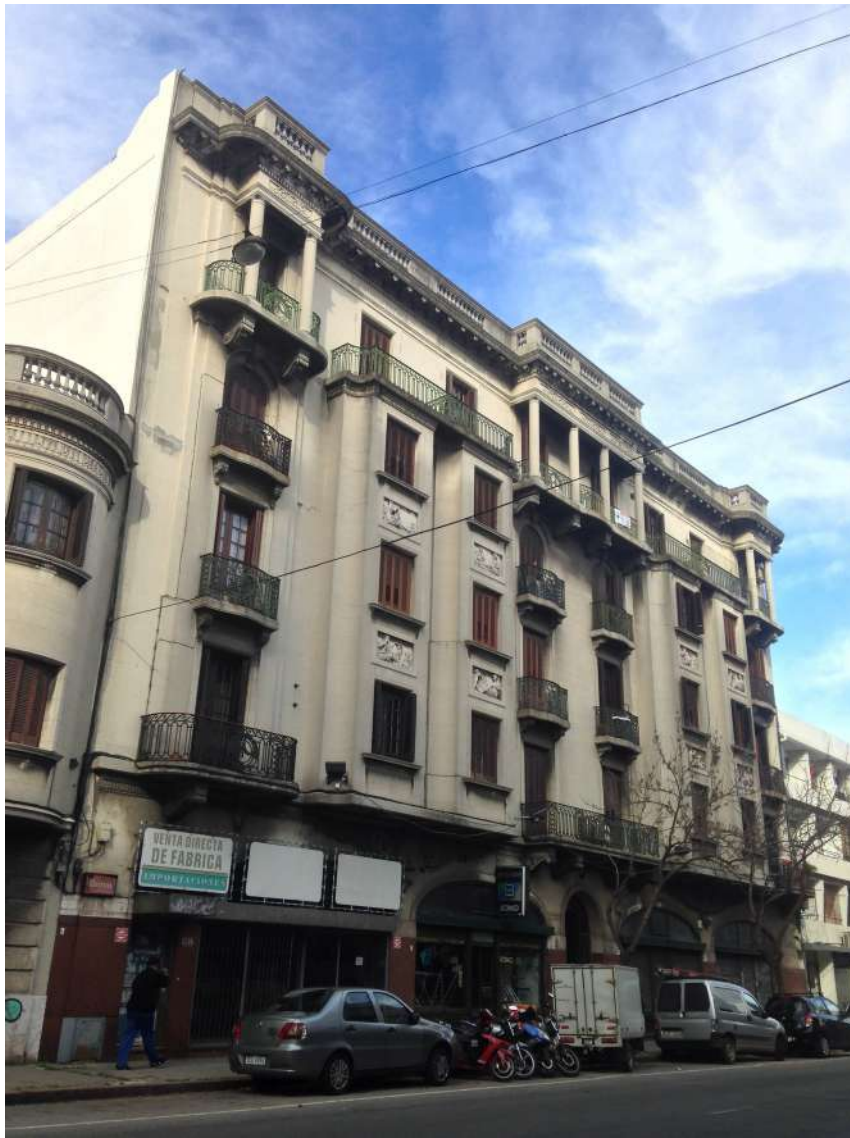
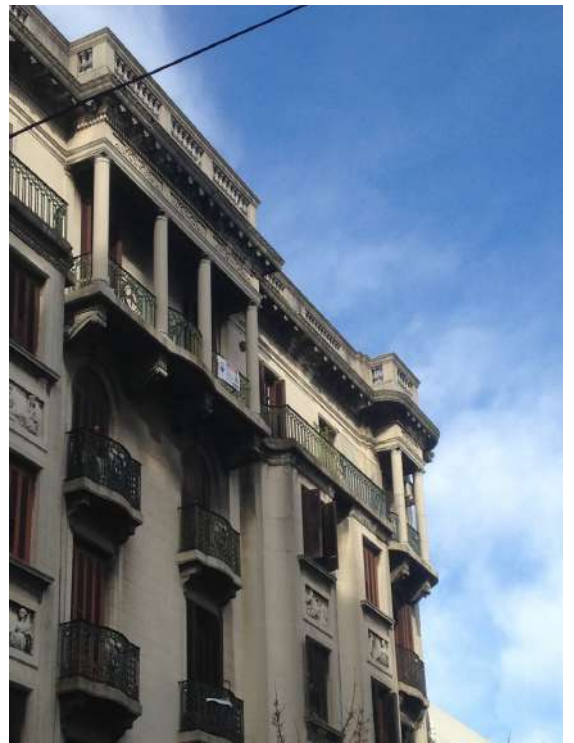
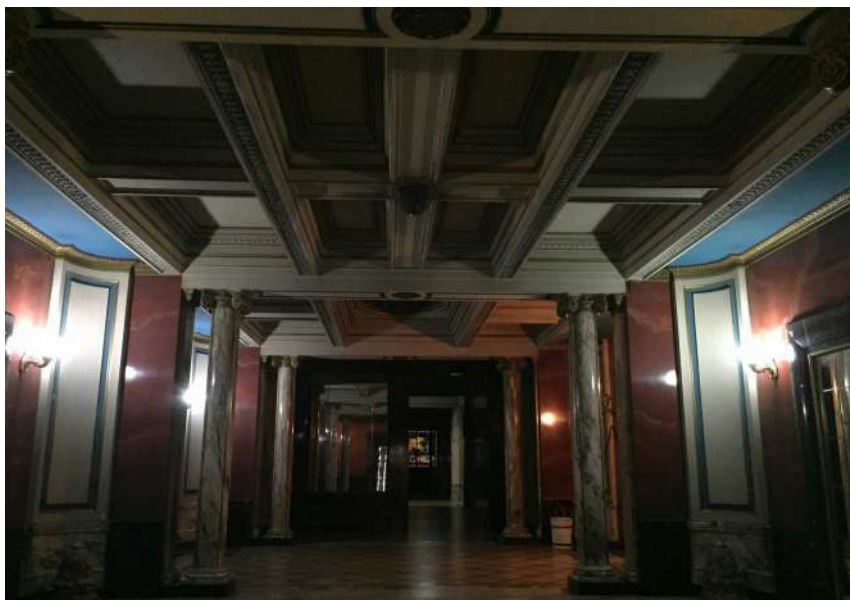
4. DESCRIPCIÓN Y CARACTERÍSTICAS				
4.1. Descripción				
<p>El edificio se destaca dentro del tramo urbano por su magnitud y su carácter suntuoso. Su destino principal es apartamentos y posee cuatro comercios en planta baja al frente. Consta de cuatro plantas altas y un pequeño penthouse, totalizando 53 unidades de viviendas, con 12 unidades por planta. En términos volumétricos es un bloque que contiene 4 patios de aire y luz. El acceso al edificio es mediante un foyer con columnas, paredes y pisos de mármol con el cielorraso moldurado y coronado por una bóveda de vitral, con todos los paramentos decorados en rojo y celeste y una escalera de mármol. En su interior posee más de 100 vitrales, ya que los apartamentos que no dan al frente tienen ventanas con vitrales que dan a pozos de aire, del mismo modo que en los corredores en todos los pisos. Se mantienen los ascensores originales con puertas tijera y todo el hueco del ascensor a la vista (aunque se agregó una puerta de chapa, alterando el conjunto).</p> <p>La composición es simétrica tanto en planta como fachada. La formalización de ésta remite a la de los grandes edificios de la época: el basamento se conforma con mayor altura que el resto de los pisos y los comercios presentan un cerramiento con carpintería metálica. El acceso principal se ubica al centro con una puerta de hierro trabajada en base a rosetones y vidrio. Este nivel tiene un revestimiento de granito rojo coronado por una franja de mármol. Entre los comercios se ubica un bajorrelieve con follaje de hojas que acompaña la curvatura de las fachadas comerciales. Sobre la puerta de acceso y en los extremos laterales se aprecian las ménsulas decoradas que sostienen los balcones del primer piso. El desarrollo de la fachada, en base a un eje de simetría sobre el acceso principal, posee una elaborada composición volumétrica en base a: cuerpos cerrados salientes, diferentes tipos de balcones y, en el último nivel, cuerpos salientes que comportan como <i>loggias</i>. Estos últimos se integran como referencias historicistas de gran expresividad formal a manera coronamiento, con un "templete" tetrástilo al centro y otros dos dísticos en los extremos laterales. Para el tratamiento de las superficies murarias de los cuerpos cerrados salientes se incorporan bajorrelieves con figuras humanas en los planos ciegos que separan los vanos siguiendo una dirección vertical. El resto de la ornamentación de la fachada, así como los elementos que decoran los espacios interiores se resuelven con un carácter ecléctico, donde se repiten las referencias historicistas así como también son visibles las referencias al Art Nouveau y al Art Déco, por ejemplo en las ondulaciones con motivos vegetales en las barandas de hierro y en los diseños geométricos o en base a paisajes en los vitrales. El remate del edificio se resuelve con una importante cornisa y un pretil con balaustradas decorados.</p>

4.7. Observaciones			
<p>4.5 La fachada principal necesita reparación de molduras en especial en las ménsulas y en la cornisa superior.</p> <p>4.6 En las fachadas de los patios se realizaron trabajos sobre las instalaciones sanitarias debido al pasaje de propiedad común a propiedad horizontal en 1975 que significaron una afectación a su valor formal. Además se encuentran en estado regular con desprendimientos de revoques y pintura en las paredes y en las baldosas calcáreas en rojo y amarillo, que presentan regular estado de conservación.</p>

Adecuar cartelera de comercio en medianera este que distorsiona fachada general.
Protección legal propuesta: Bien de Interés Departamental (BID).

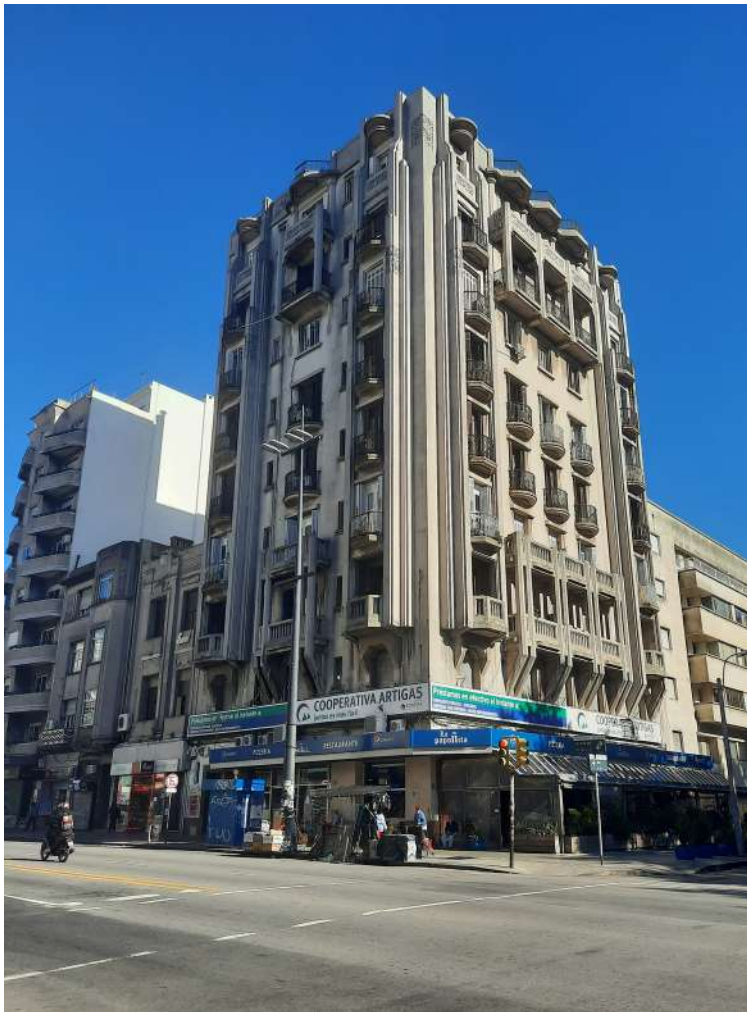
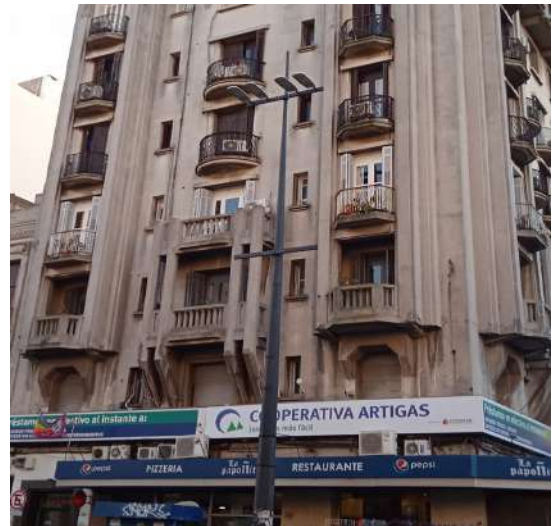
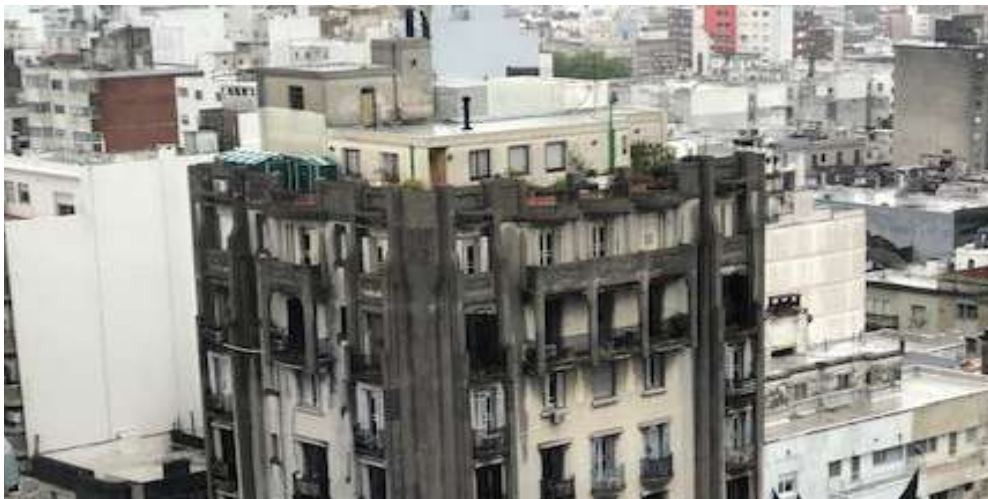
4. DESCRIPCIÓN Y CARACTERÍSTICAS				
4.1. Descripción				
<p>“Desarrollado en subsuelo, planta baja, ocho plantas altas y un último nivel retirado, este edificio se lee como un gran volumen prismático retranqueado más de nueve metros sobre la calle Minas, respondiendo al previsto ensanche de la misma.</p> <p>En las plantas tipo -un apartamento por piso- las habitaciones principales se disponen sobre la fachada, ubicando sobre las medianeras las circulaciones verticales, el patio y los locales de servicio. Los ambientes -inclusive los cuartos de baño- se proyectan al exterior a través de un variado sistema de balcones, bow windows y espacios intermedios, que se organizan exclusivamente en función de una voluntad expresiva independizada del destino de los locales.</p> <p>En cuanto al lenguaje, el edificio Parma adhiere francamente a un Art Déco francés “poliédrico”. La potencia de las líneas verticales apoyadas en fuertes ménsulas triangulares es su principal recurso formal: con ellas se resuelve la esquina por medio de redientes que refuerzan la presencia del ángulo y permiten la transición de una fachada a la otra y también con ellas se enfatizan los sectores verticales extremos de ambas fachadas que sintetizándolas, cierran la composición.</p> <p>La presencia de espacios intermedios -característicos de la modalidad art Déco- en los dos primeros niveles y en los dos últimos, va pautando la composición en altura, que se remata en los balcones trapezoidales y curvos de la terraza del penthouse retirado. El tratamiento de los balcones logra distintos grados de pesantez mediante el uso de balaustres geométricos, rejas y parapetos con bajo relieves y por la presencia de piezas verticales análogas a las que abarcan la altura” (FADU, 1999).</p>

4.7. Observaciones			
<p>4.2 Alineación frontal por la Av. 18 de Julio y retiro por calle Minas debido al ensanche.</p> <p>4.6 Planta Baja Exterior: En la planta baja y con un mayor desarrollo hacia el frente de la calle Minas -presumiblemente ocupando el área de ensanche- se adosa un volumen de materiales livianos destinado a local gastronómico y una sucesión de planos de cartelería en fachada claramente distorsionantes que afectan la percepción integral del edificio. Planta Alta Exterior. Incorporación de cartelería aires acondicionados en primer piso y aparatos de aire acondicionado contenidos en balcones. Planta Baja Interior. Reformas internas y materiales vinculadas al uso comercial. Plantas Altas: Reformas internas por fusión o subdivisión de algunas de las unidades de acuerdo a planos de mensura y fraccionamiento registrados en el MTOP.</p>

Eliminar volúmenes y cartelerías agregados. Mejorar las condiciones de mantenimiento general del edificio.
Protección legal propuesta: Bien de Interés Departamental (BID).
